Boven én onderwereld samen! Klimaatbestendige stad - Toekomstbestendige stad

Waarom beproeven we de werking van ondergrondse infiltratievoorzieningen?

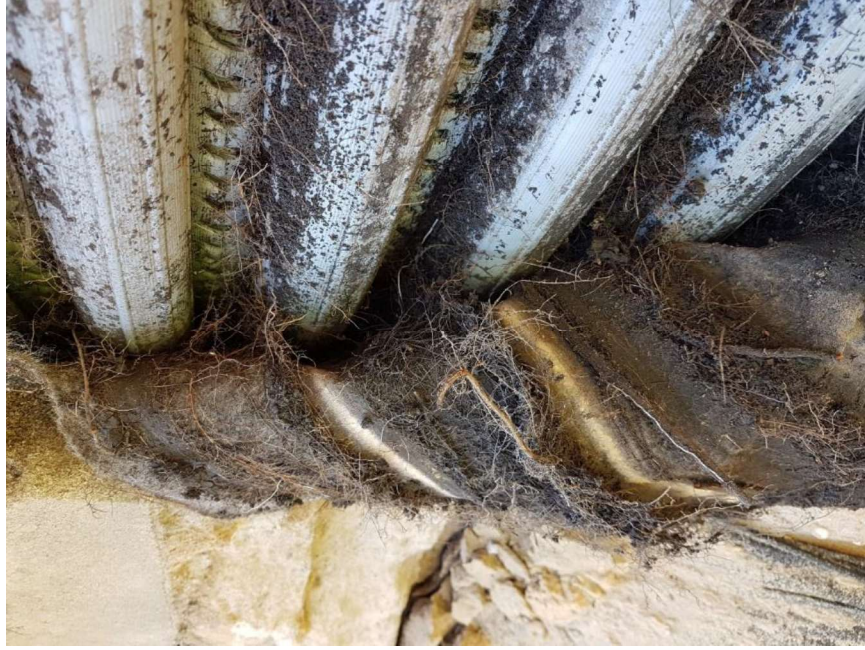
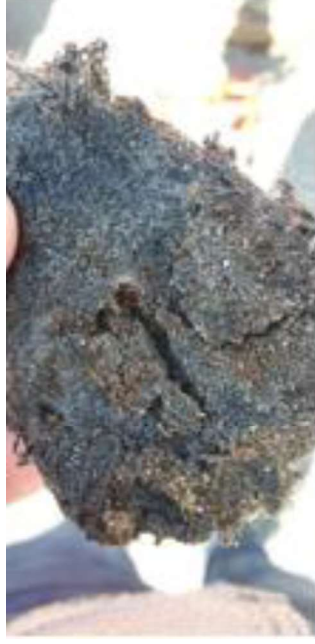
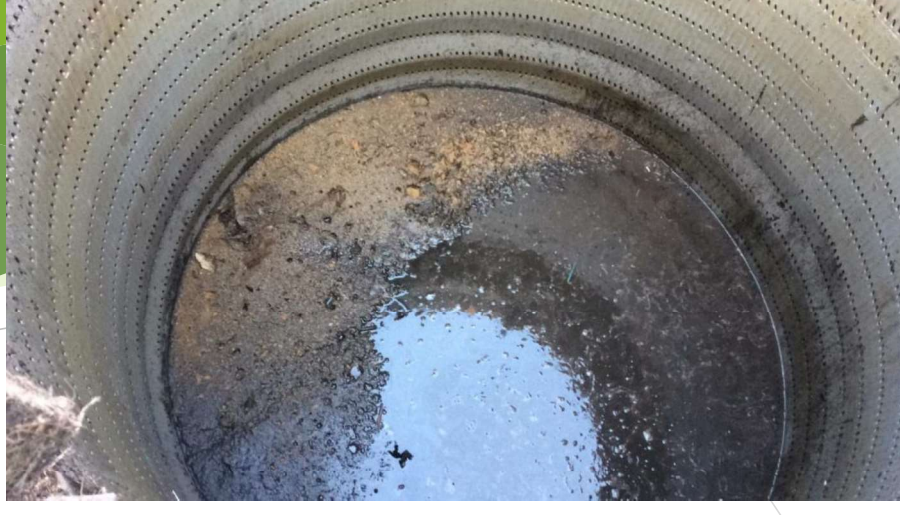
Opgegraven PE infiltratieput uit 2005

- Voor een groot deel bestaat het uit organisch materiaal
- De grootste korrelfractie is kleiner dan $50 \mu\text{m}$ (73%) en soms zelfs kleiner dan $16 \mu\text{m}$ (64%)
- Zink, koper, PAK's en minerale oliën soms > 1 -waarde.
- Foutaansluiting heeft een duidelijke invloed gehad.

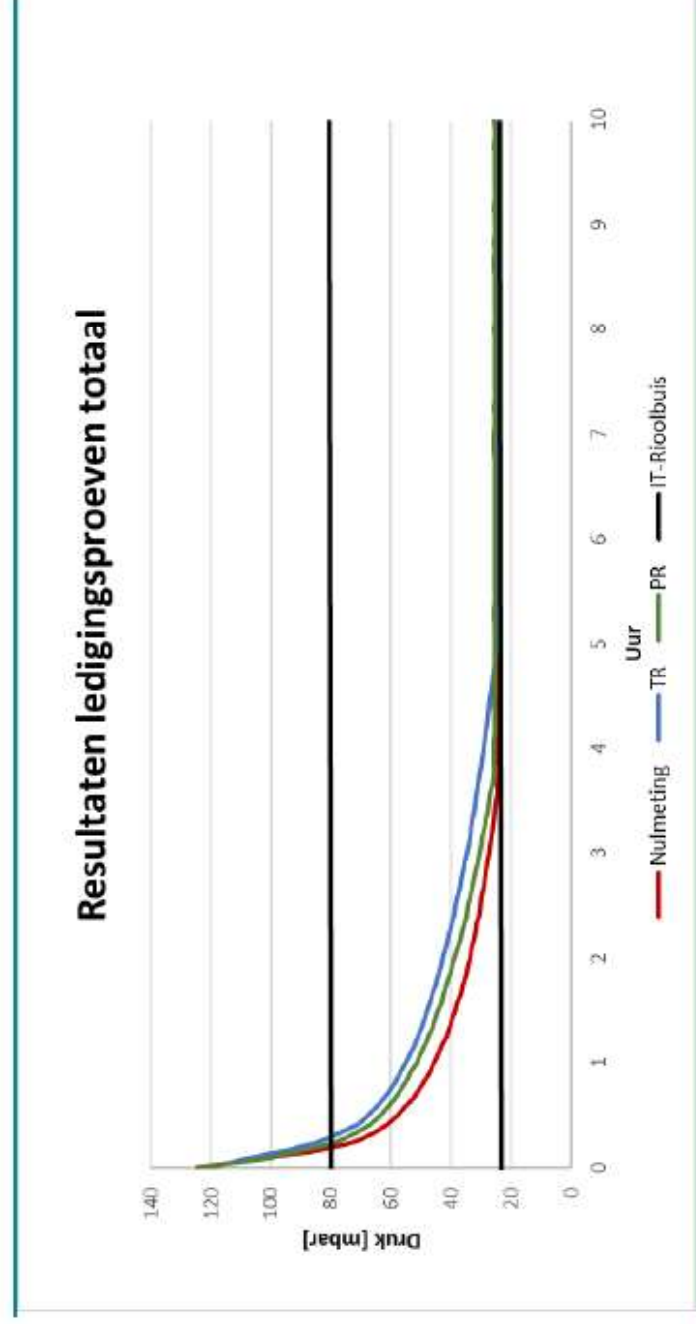
Meting IT riool 2010, weinig belasting

Nulmeting	Eerste ledigingsproef
TR	Betreft de eerste ledigingsproef na traditionele reiniging (buis gevuld door tankwagen)
PR	Betreft de eerste ledigingsproef na Permeo-reiniging (buis gevuld door tankwagen)
IT-Rioolbuis	Betreft de buis die aangesloten is op de stroomopwaartse put (691011)

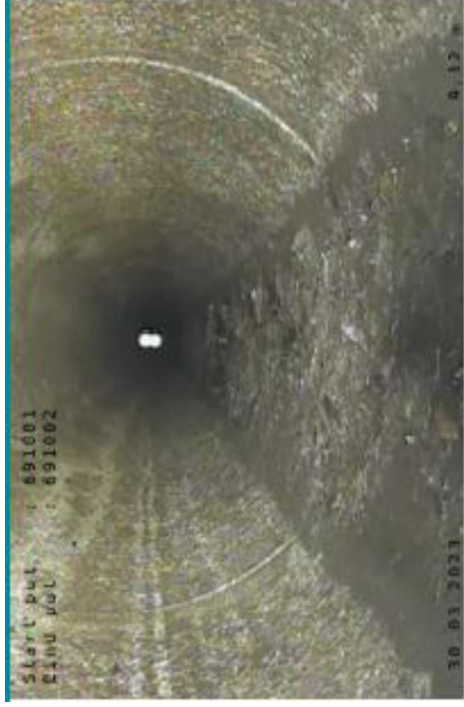
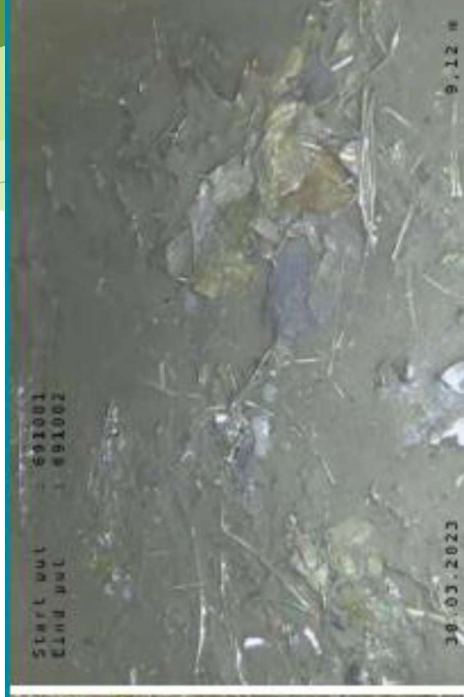
Hoe we het aantreffen.
