Boven én onderwereld samen! Klimaatbestendige stad - Toekomstbestendige stad

Waarom beproeven we de werking van ondergrondse infiltratievoorzieningen?

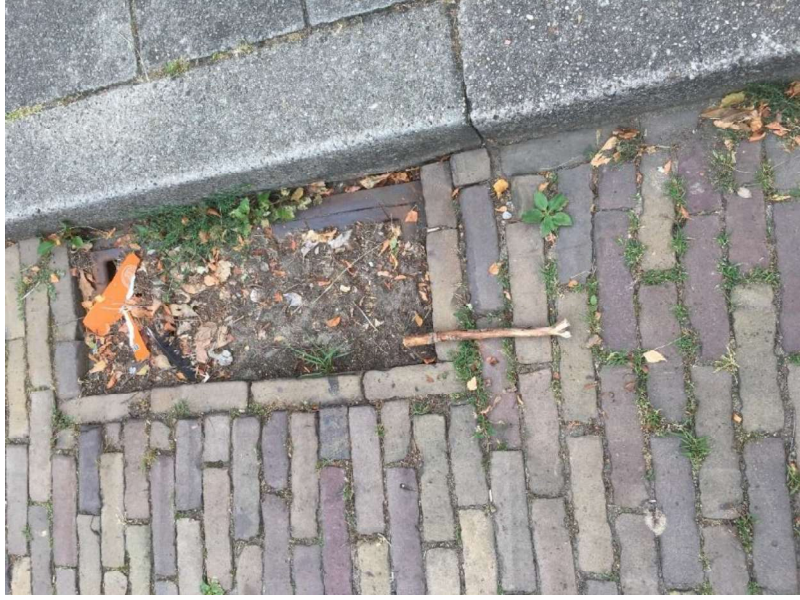
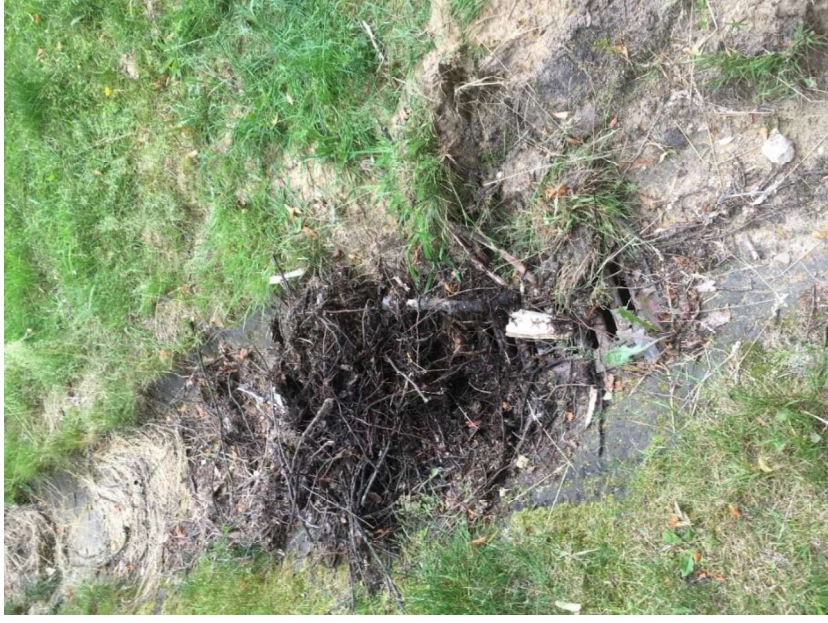
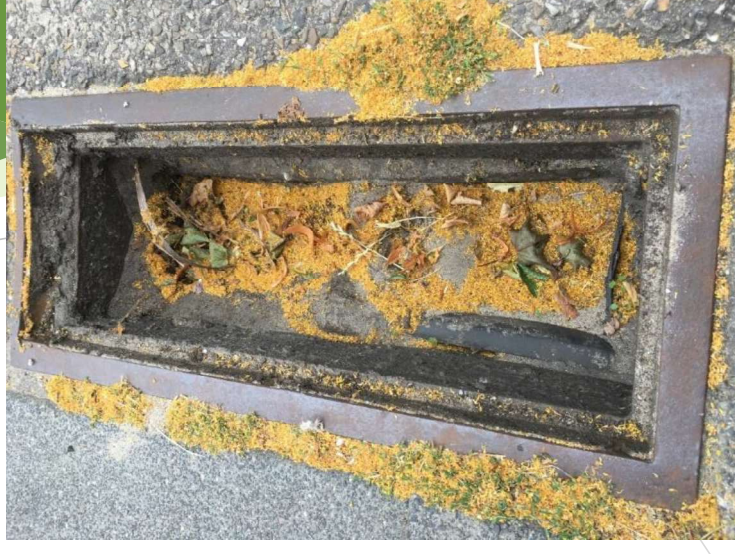
1^e conclusie: aantal voorzieningen werken niet.

Kijk altijd naar het hele systeem, niet alleen naar
1 onderdeel van de voorziening!

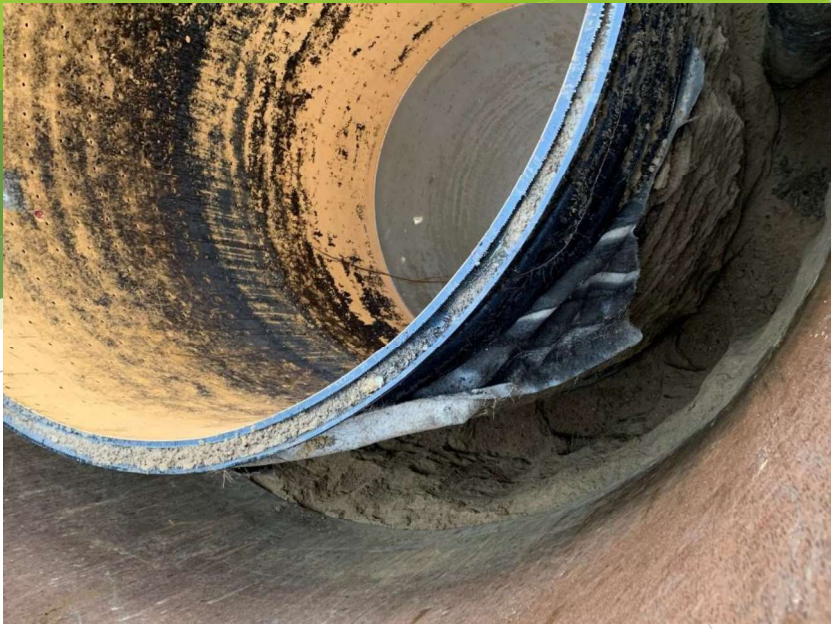
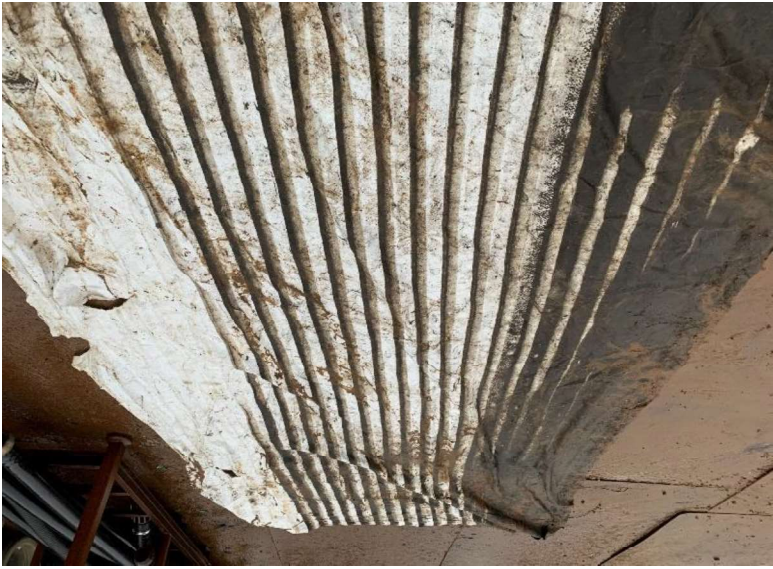
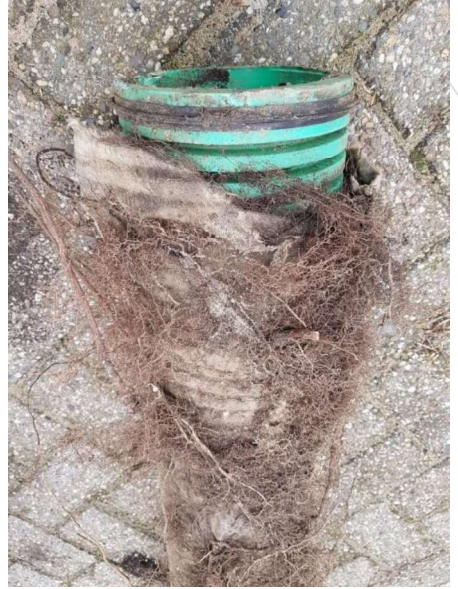
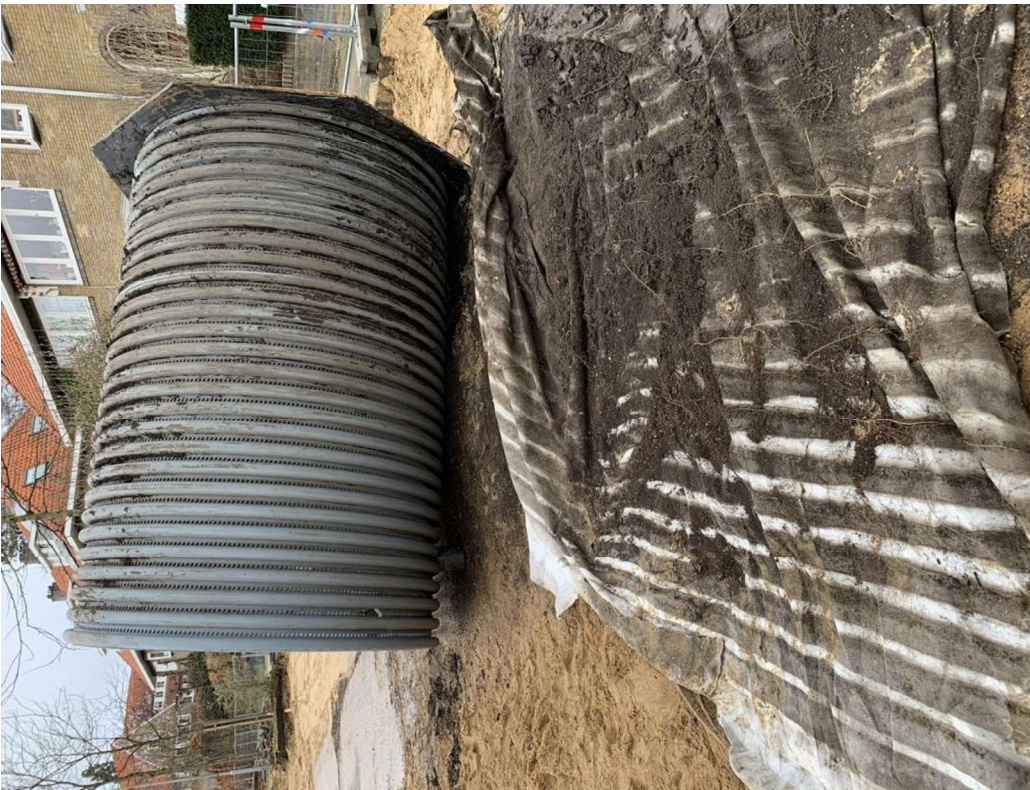
Opgegraven PE infiltratieput uit 2005

Beton infiltratieput
Infiltratiemogelijkheid wordt beïnvloed door
natte en droge omstandigheden.

- Voor een groot deel bestaat het uit organisch materiaal
- De grootste korrelfractie is kleiner dan $50 \mu\text{m}$ (73%) en soms zelfs kleiner dan $16 \mu\text{m}$ (64%)
- Zink, koper, PAK's en minerale oliën soms > 1 -waarde.
- Foutaansluiting heeft een duidelijke invloed gehad.

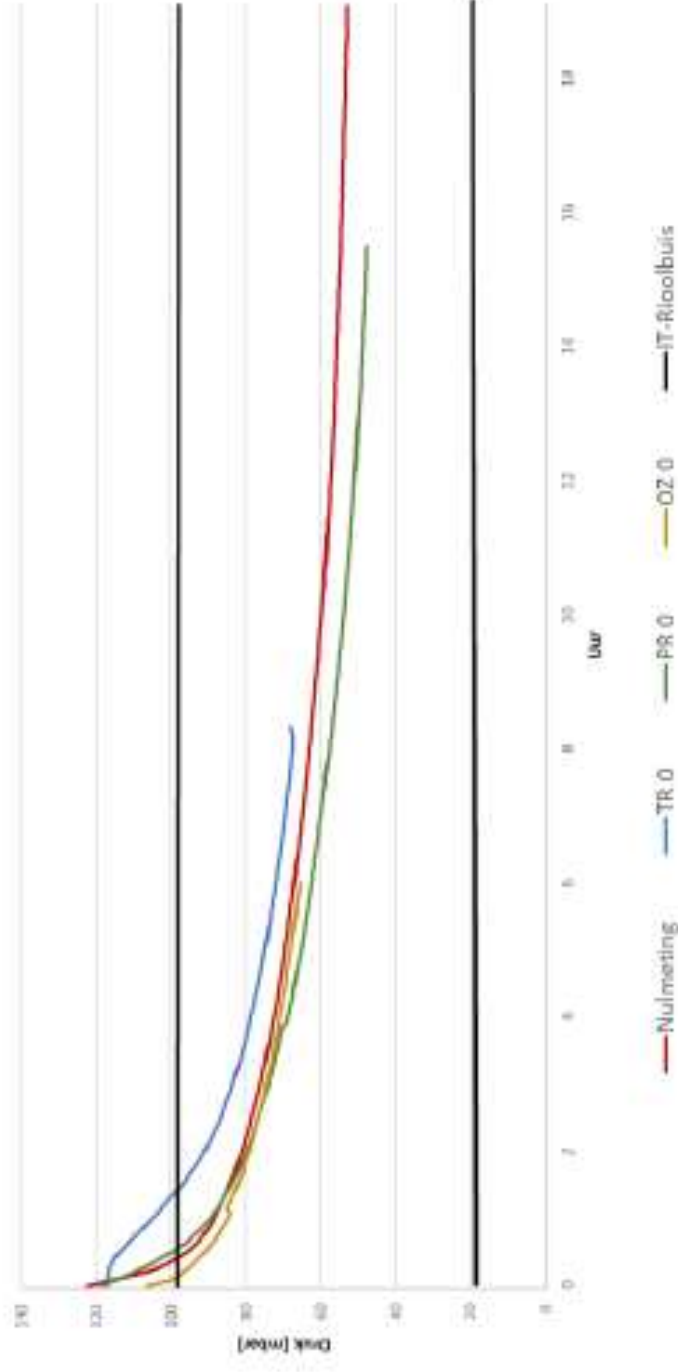
Vergelijking resultaten van de reinigingstechnieken

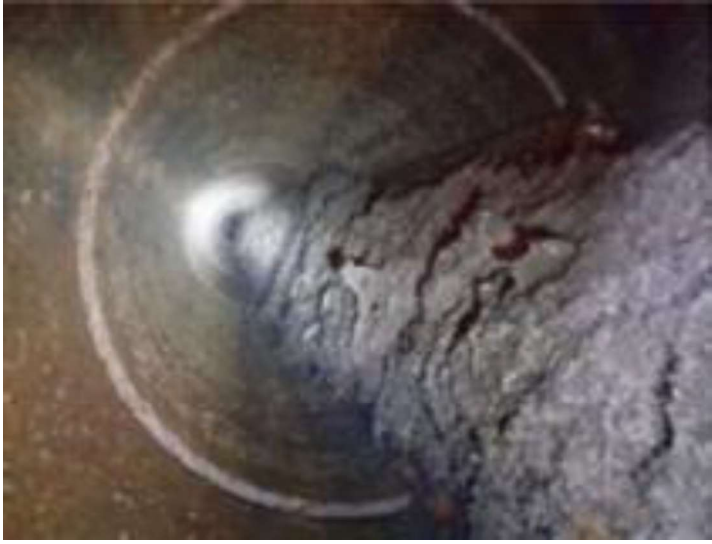
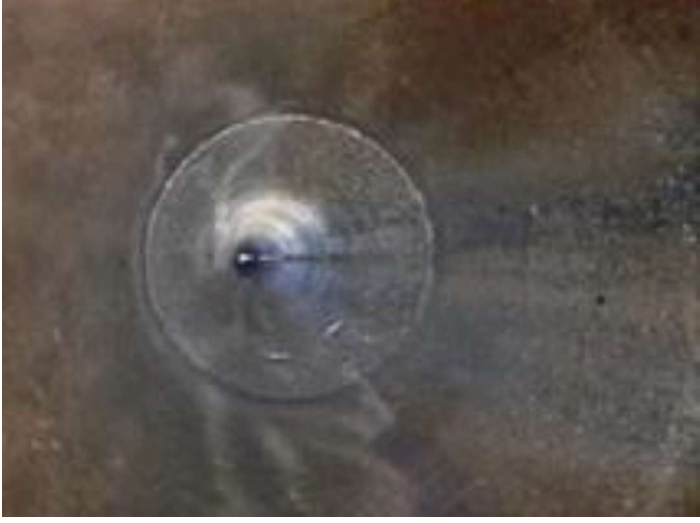
Hoe we het aantreffen.
